Бордюры

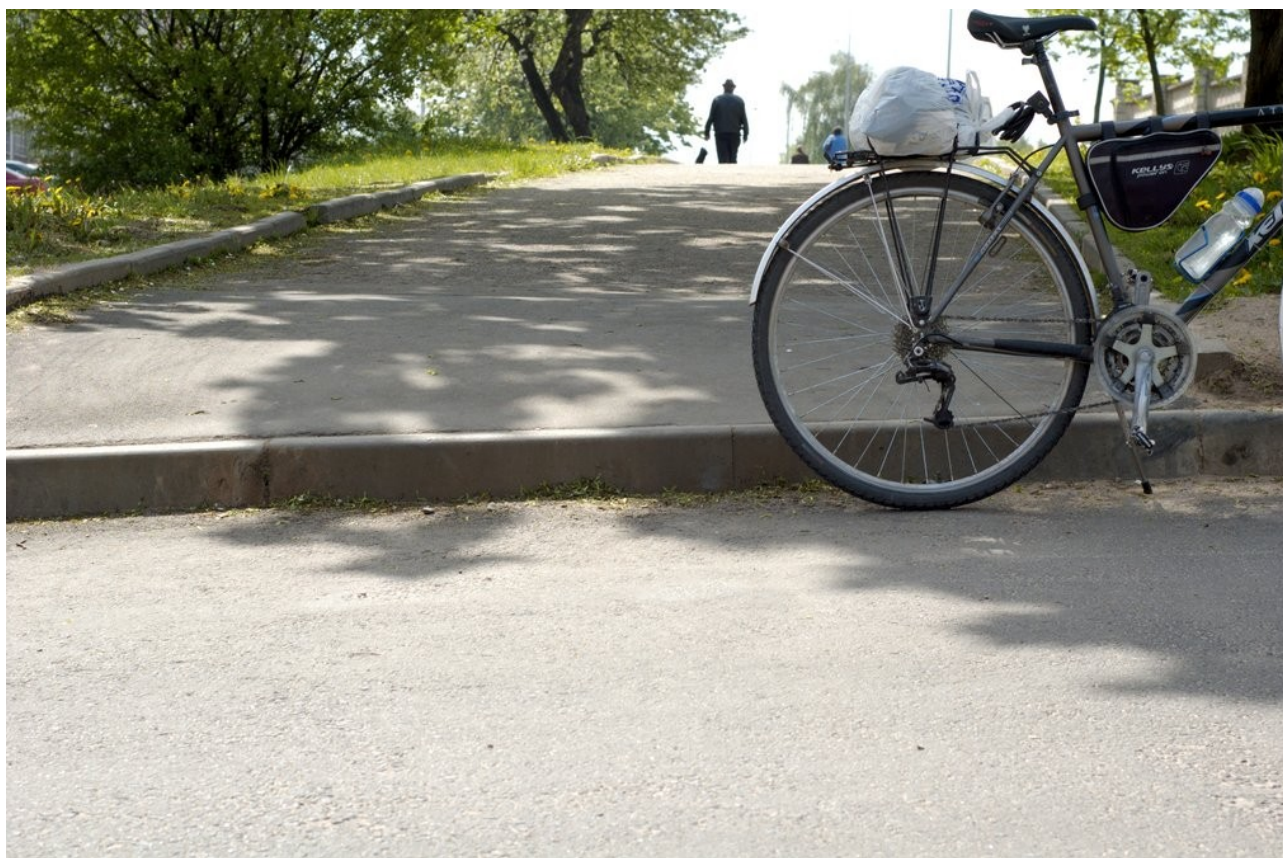
Высота бордюрного камня в городе Минске в среднем составляет 8-15см, данная ситуация сохраняется даже после обустройства и капитального ремонта улиц, хотя это противоречит требованиям СНБ 3.03.02-97 "Улицы и дороги городов, поселков и сельских населённых пунктов". Пункт 4.4.8 данного документа гласит следующее:

1. при текущем и капитальном ремонтах улиц приводить высоту бордюров в соответствие требованиям СНБ 3.03.02-97;
2. обозначать места ремонта, создавать условия для их объезда велосипедистами;
3. по возможности приводить на основных направлениях движения велосипедистов высоту бордюрных камней в соответствие нормам.

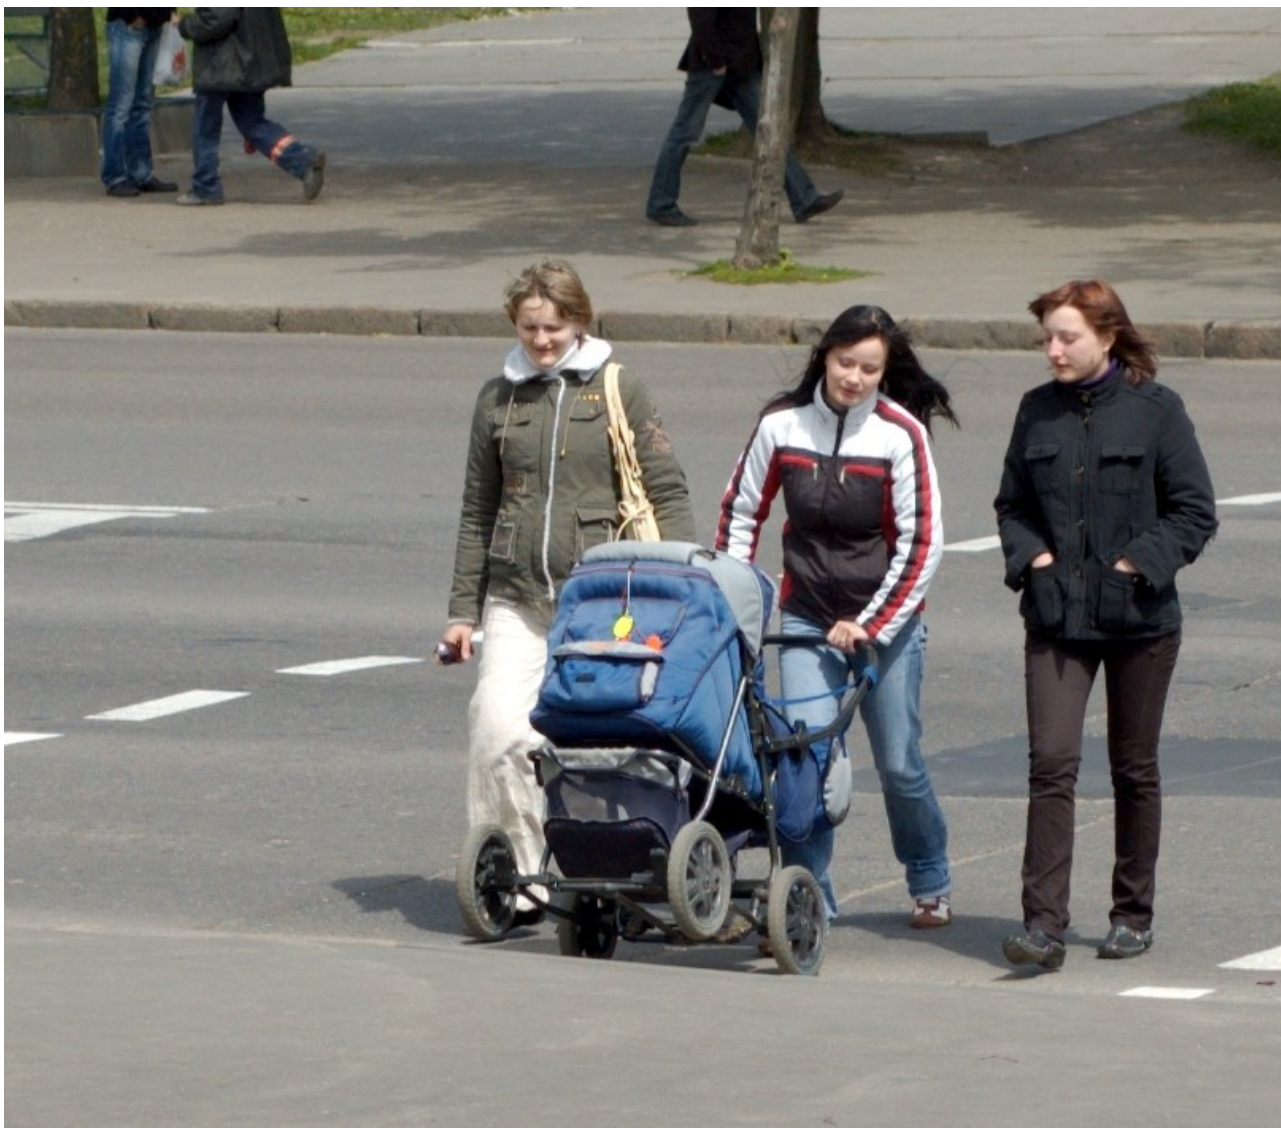
Еще одна незащищенная категория людей - мамы с детскими колясками. Высокий бордюр представляет собой препятствие, не всегда из-за бордюра пешеходы с коляской успевают вовремя закончить переход, при этом на дороге создается аварийная ситуация.

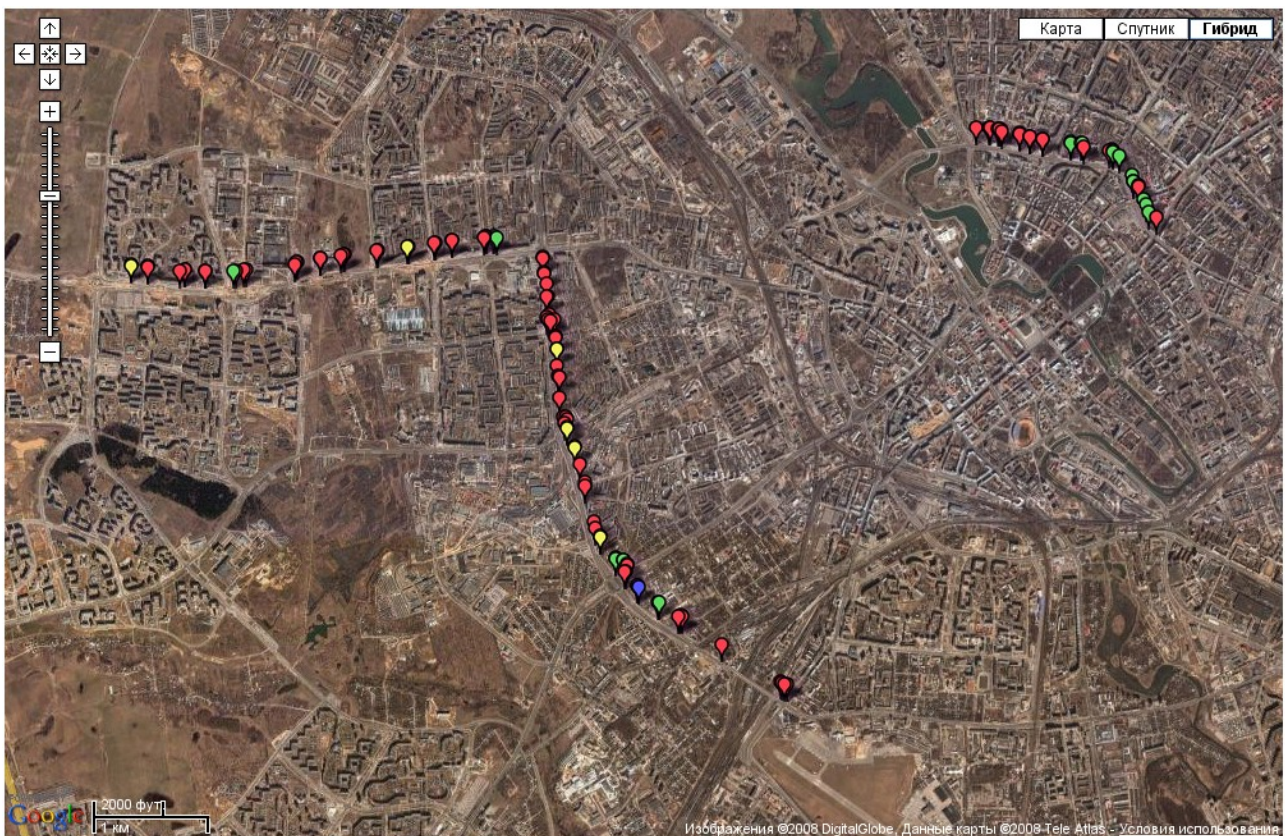
Нами были обследованы бордюры на улице Притыцкого, прошедшей капитальный ремонт одновременно с пуском новых станций метро в ноябре 2005 года, и на участке проспекта Машерова от проспекта Независимости до Старовиленского тракта. Ситуация оказалась весьма плачевной. Лишь около 15% бордюров на пересечениях с улицами соответствовали нормам, и практически ни одного --- на пересечениях с второстепенными проездами. Лишь на проспекте Машерова были найдены 7 проездов, оборудованных на одном уровне с тротуаром, как того требуют строительные нормы.

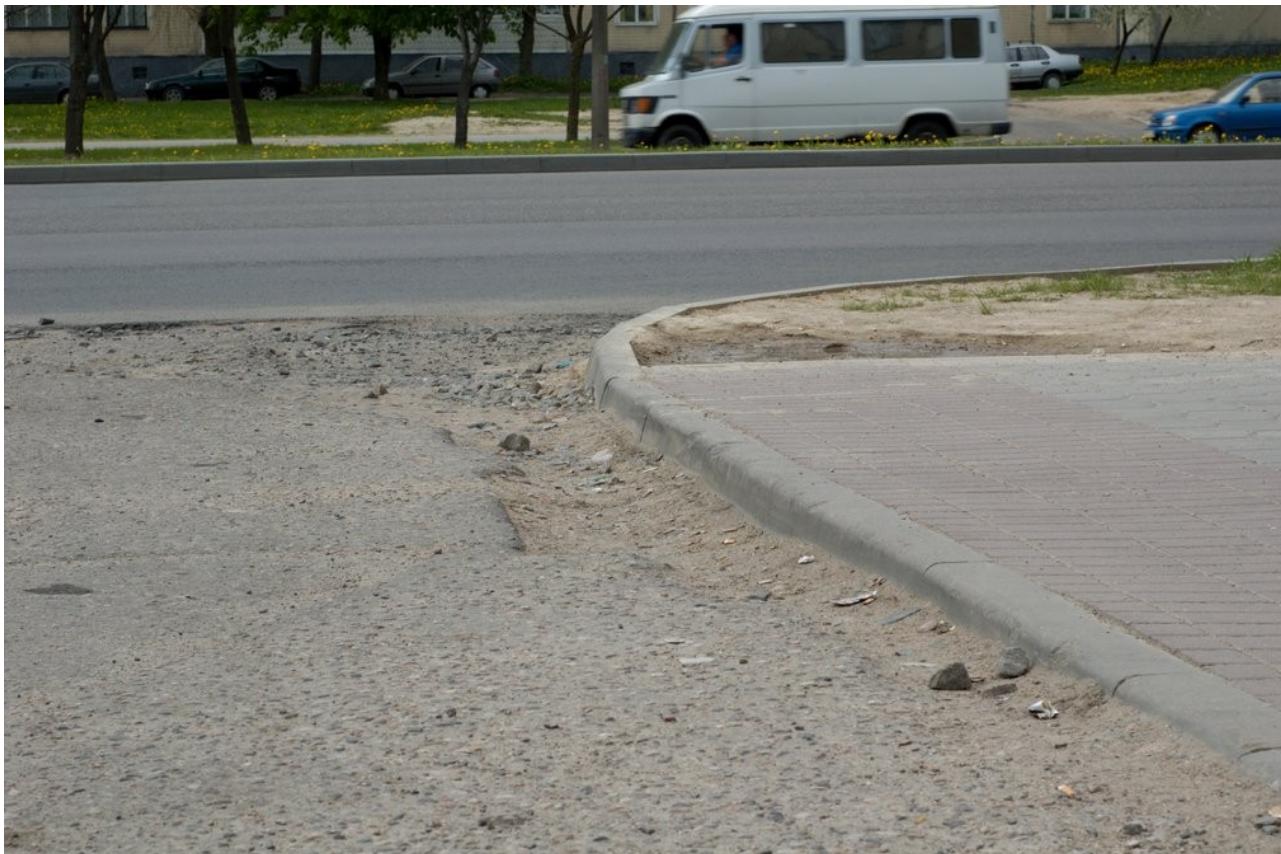
Существует также проблема ремонта дорог и бордюров. В процессе ремонта строители, установив бордюрный камень, оставляют вокруг него ямы на длительные сроки (иногда до года) в ожидании укладки асфальта на проезжей части. Это повышает и без того высокую вероятность травм при преодолении бордюра, особенно в темное время суток.

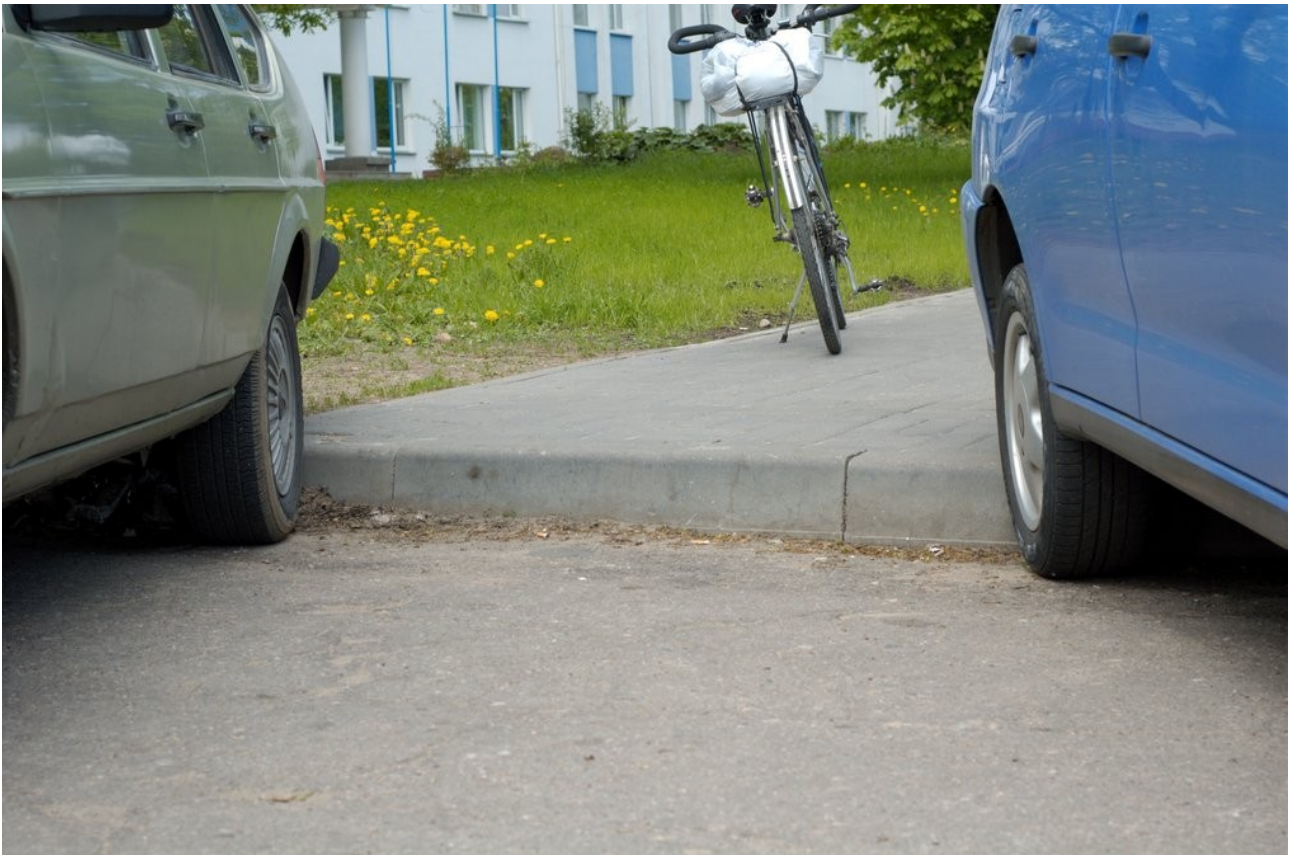
В целом надо отметить наличие формального подхода к исправлению существующей ситуации со стороны строительных организаций. Впрочем, чему удивляться, если высота бордюра на пересечении тротуара с въездом на территорию "Горремавтодора" составляет 17 см?
